# 平成26年度福岡県国際環境 人材育成研修 (環境管理コース)

大濠公園池の水質汚濁と改善について

NPO法人日本環境監視協会

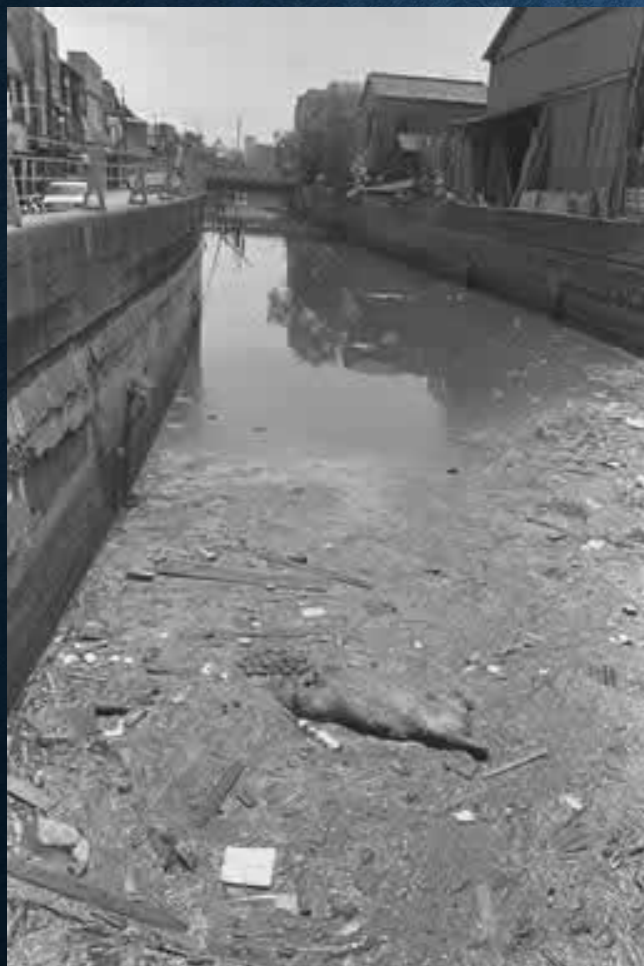
昭和46年 今は無き山谷堀(台東区日本堤)

山谷堀は、台東区にある東京都下水道局の日本堤ポンプ場と隅田川を結ぶ約700mの短い掘割りで、今は暗渠となり、台東区土手通りに沿った遊歩道となっています。この掘割は、潮の満ち引きに合わせ水が行きつ戻りつするだけで、ほとんど流れが無かった(閉鎖性水域)ため、捨てられたゴミは貯まる一方となり、写真のようなあり様になっていました。

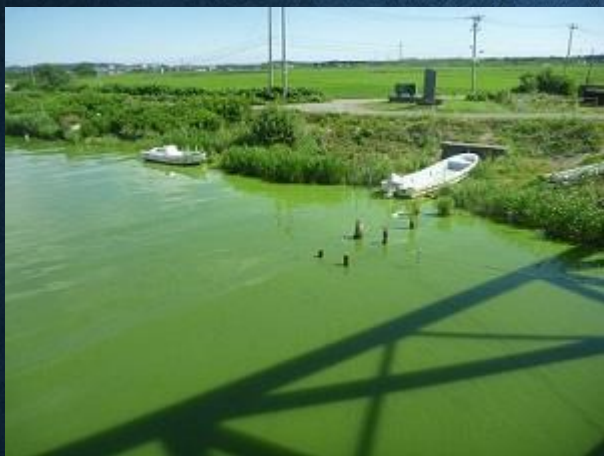
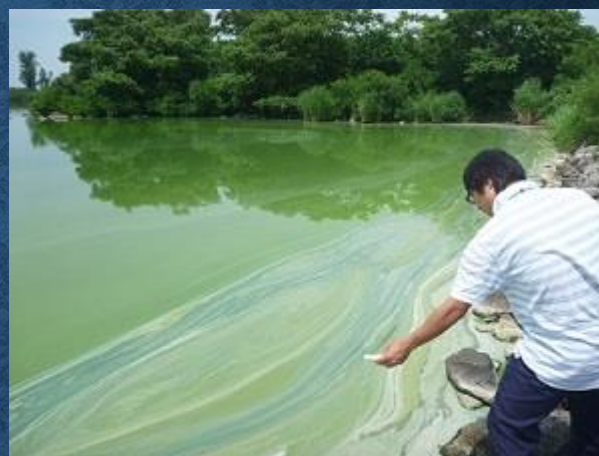
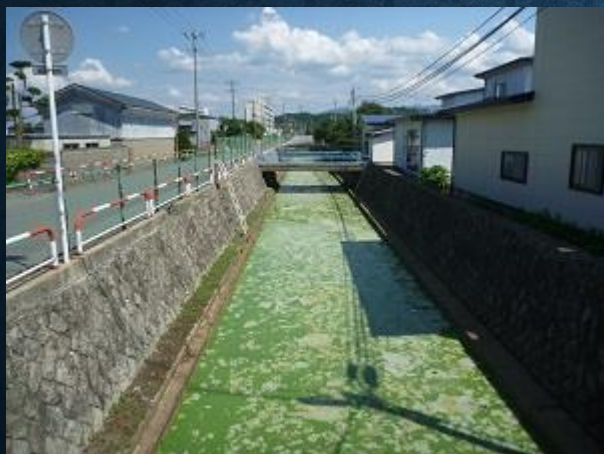
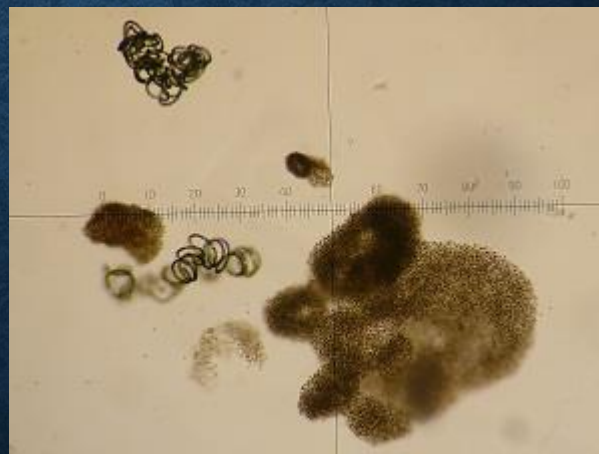
# 平成24年度八郎湖におけるアオコ発生状況

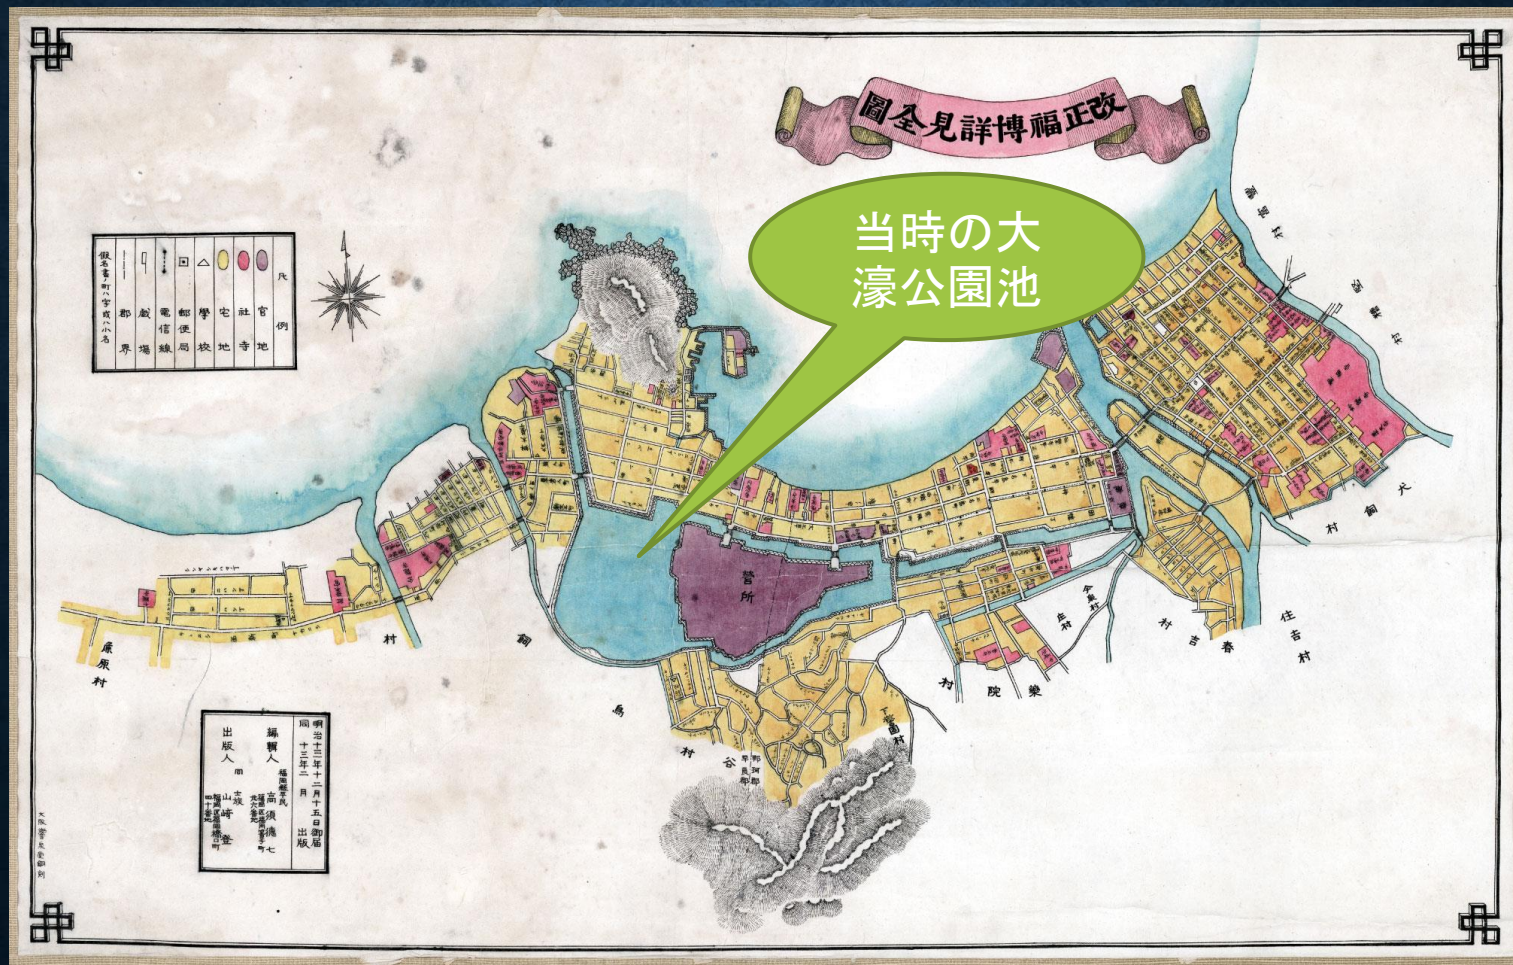
**1880年の福岡(明治13年)  
当時は福岡城の外堀と一体**

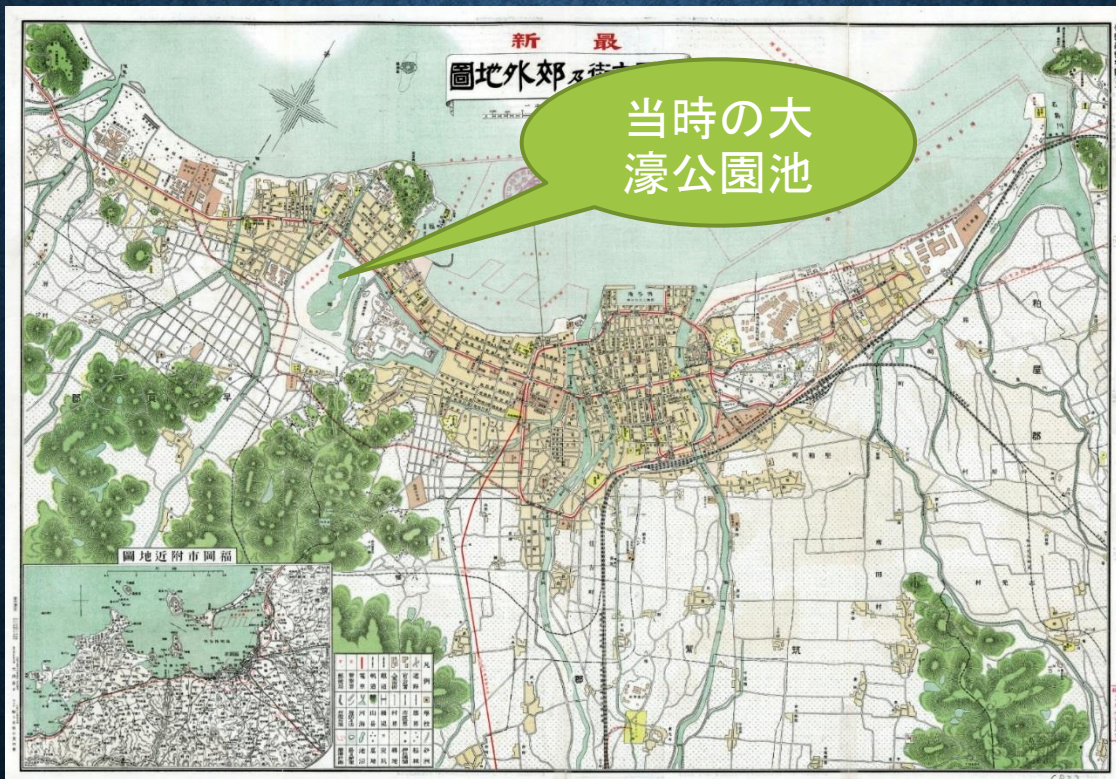
1927年の福岡市(昭和2年)  
ほぼ現在の形になっている

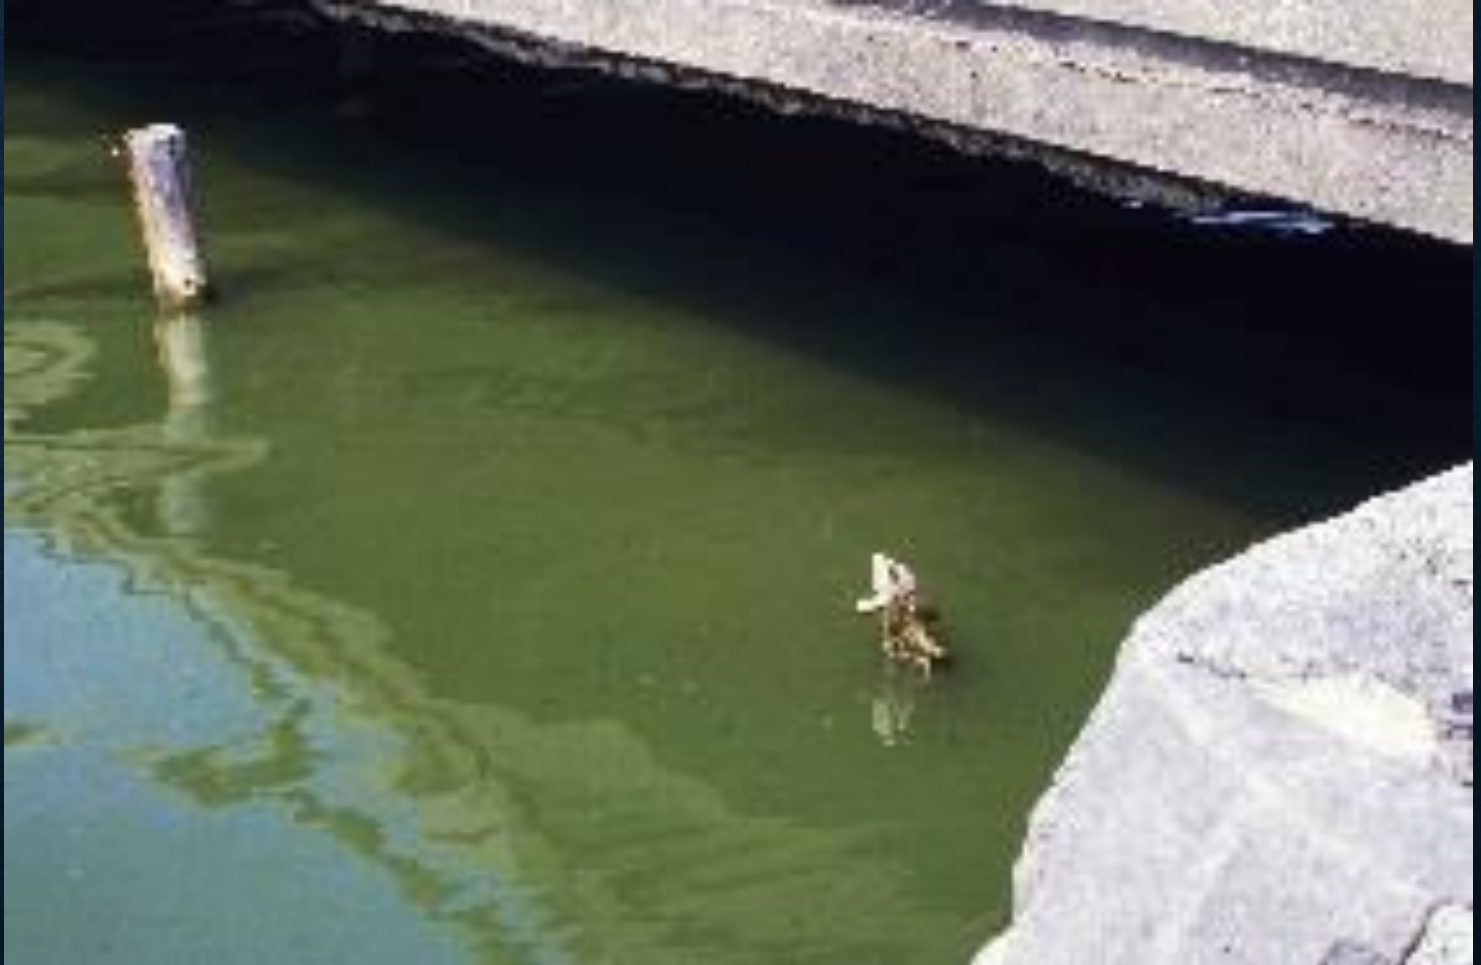
# 汚濁した大濠公園池①

## 大量発生したアオコ(ミクロキスティス)

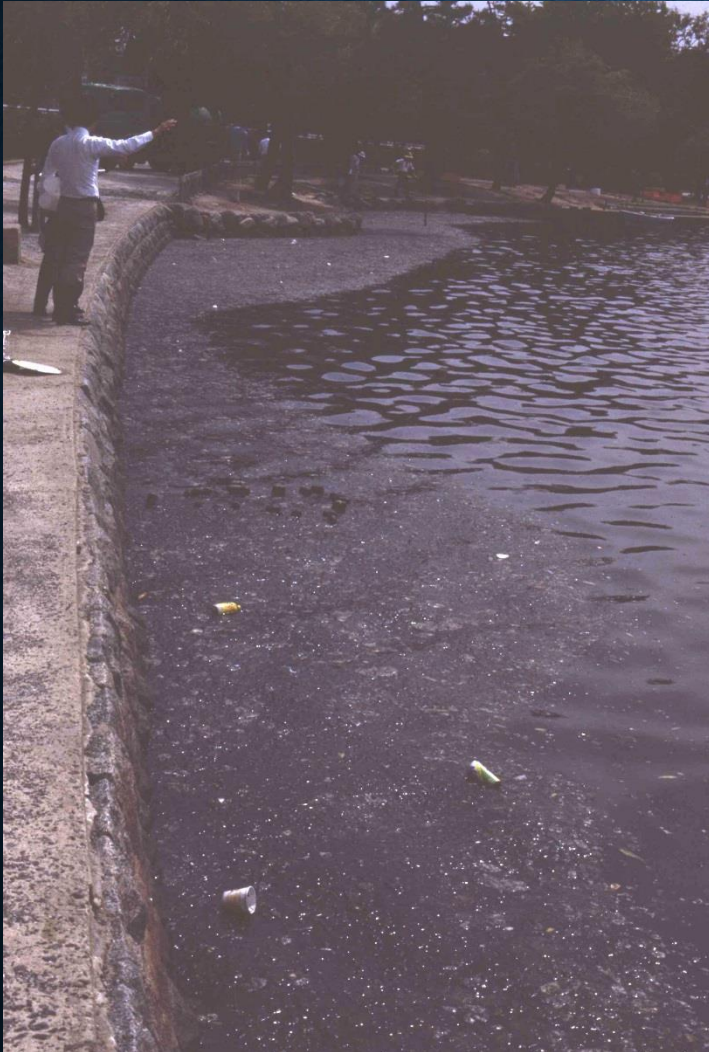
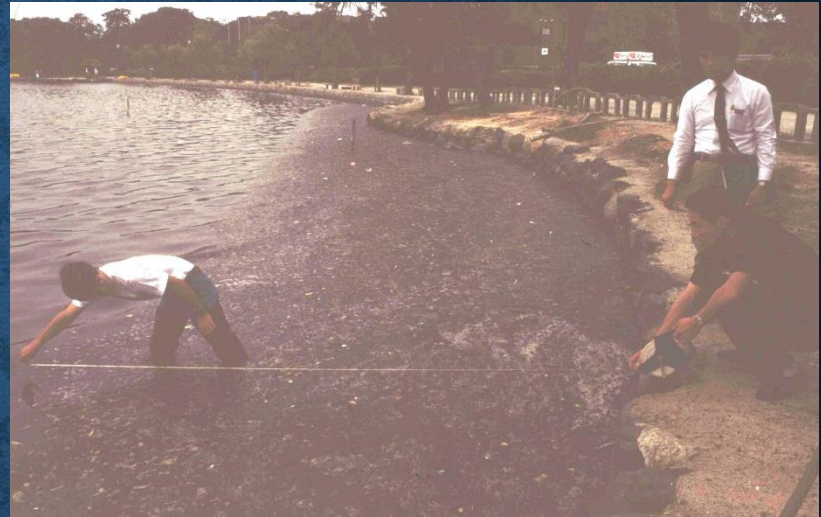
# 汚濁した大濠公園池②

## 吹き寄せられた藻類のスカム(フォルミジウム)

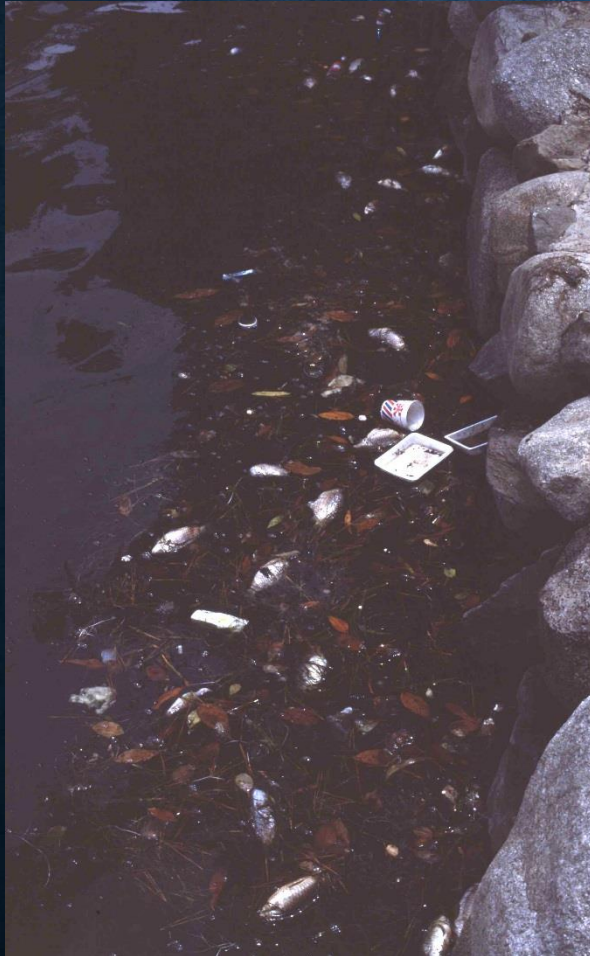
# 汚濁した大濠公園池③

## 吹き寄せられたゴミと魚の死骸

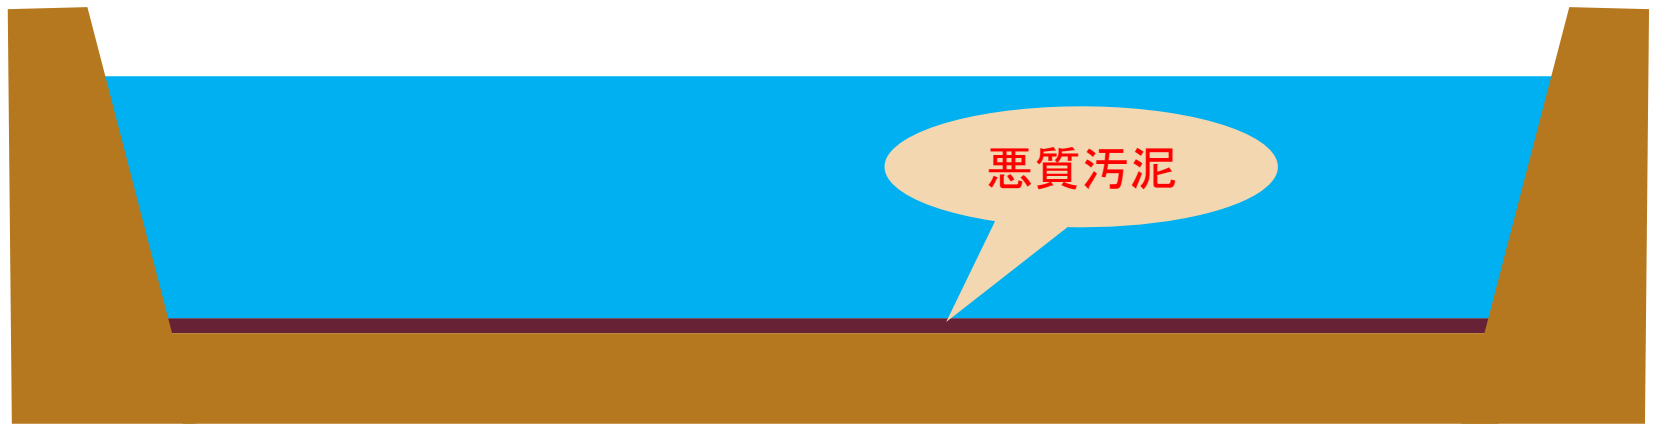
# 処理前の状態

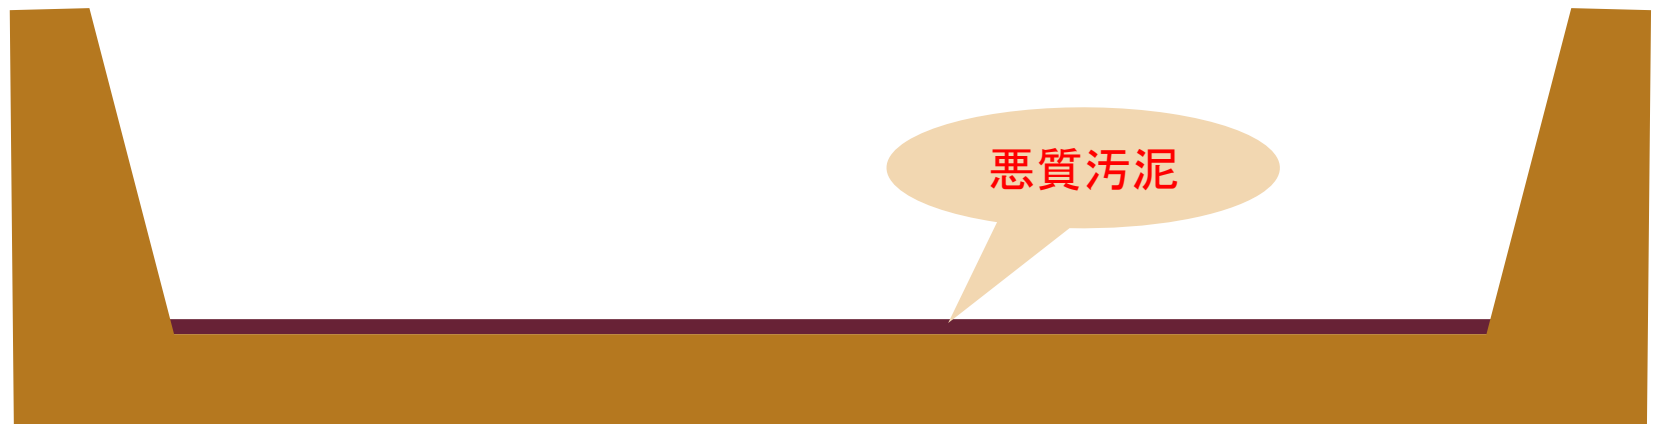
# 底泥処理① 水抜き底泥乾燥

- 底泥の改善
  - 池底の一部に穴を掘削
  - 汚染汚泥を穴へ投入
  - 穴の埋め戻し
  - 埋め戻し表面のセメント固化
- 水質浄化装置の導入
  - ユニザドフローフィルターの導入
  - 処理水の循環

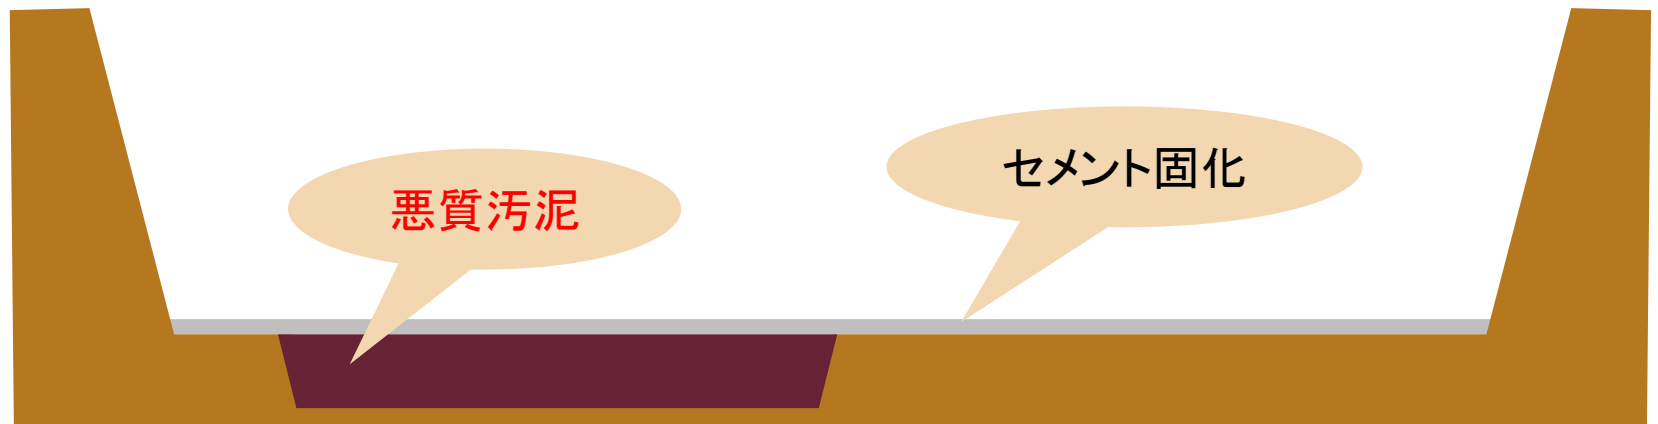
# 底泥処理③

## 悪質汚泥の投入と底表面のセメント固化

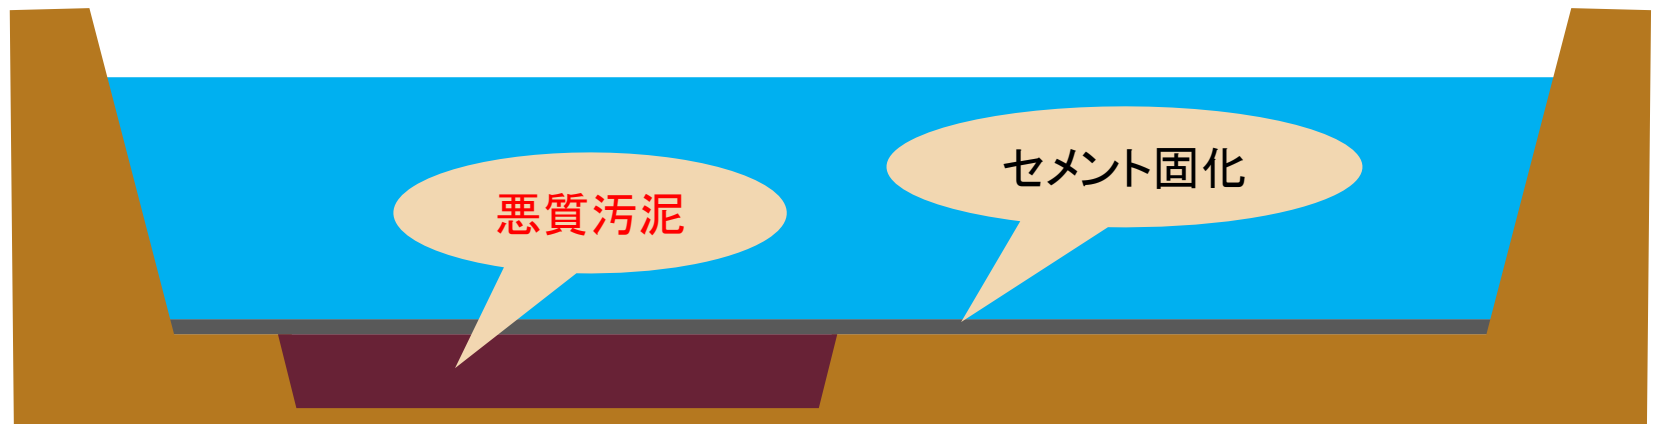
## 底泥処理④ 再水張り

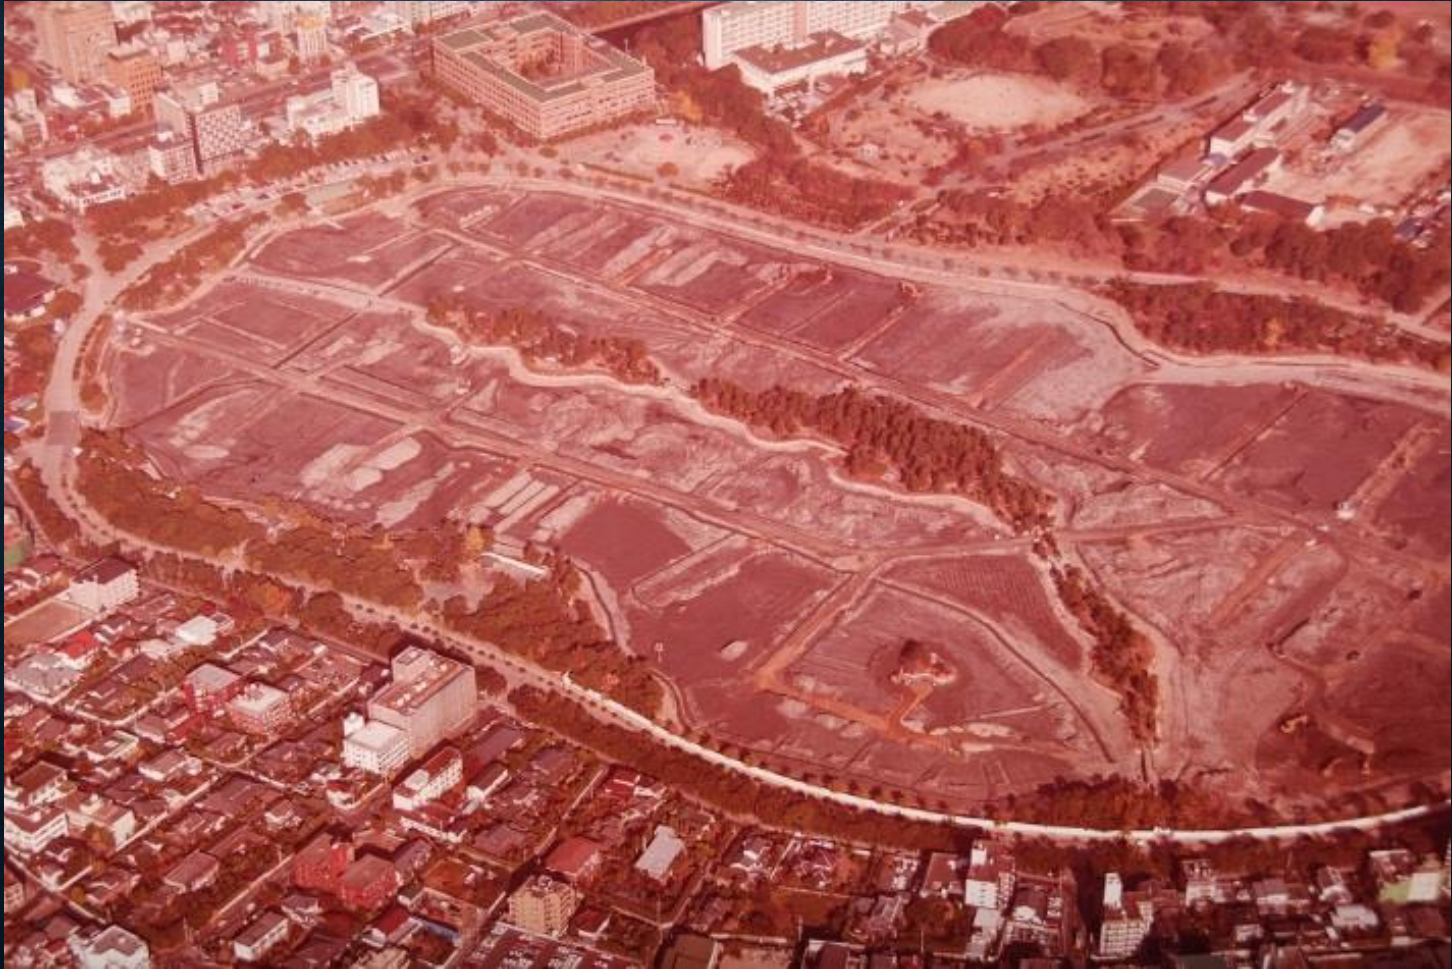
# 工事中の航空写真 ドライワークで実施

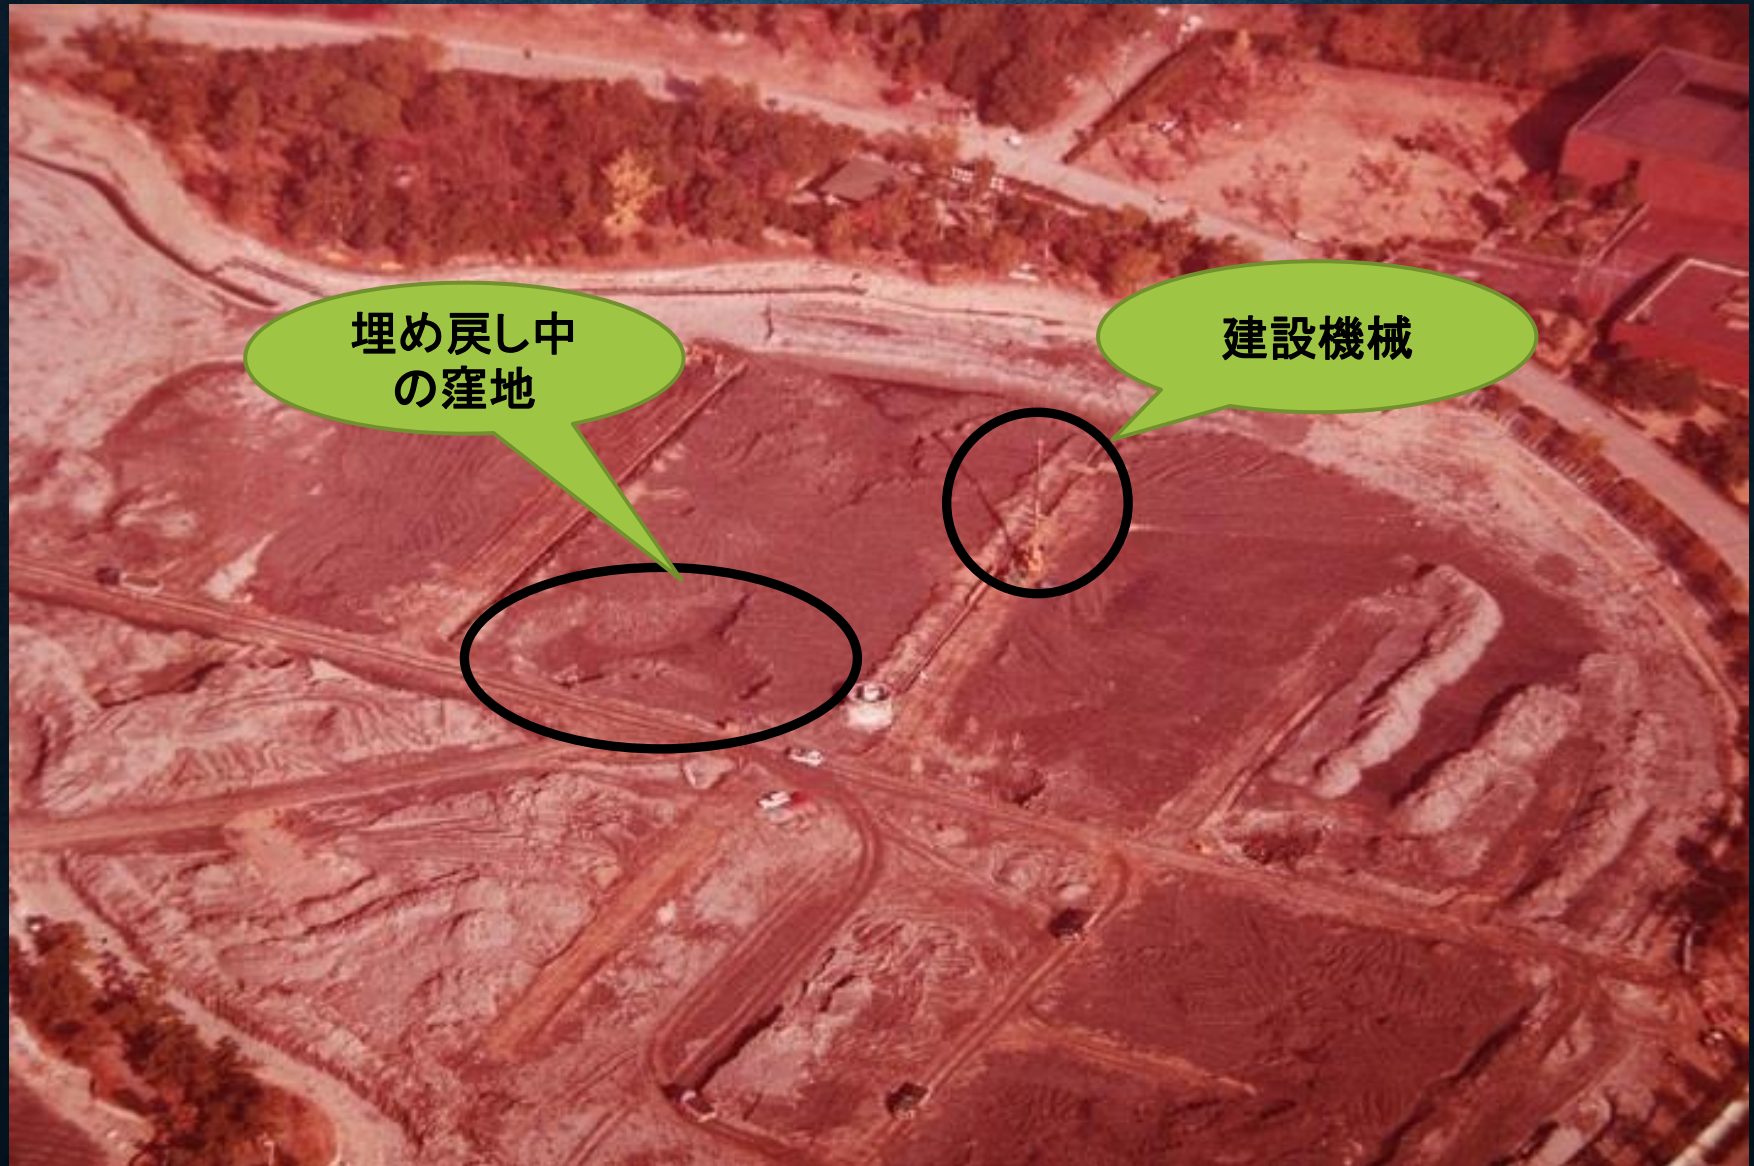
# 工事中の航空写真(拡大)

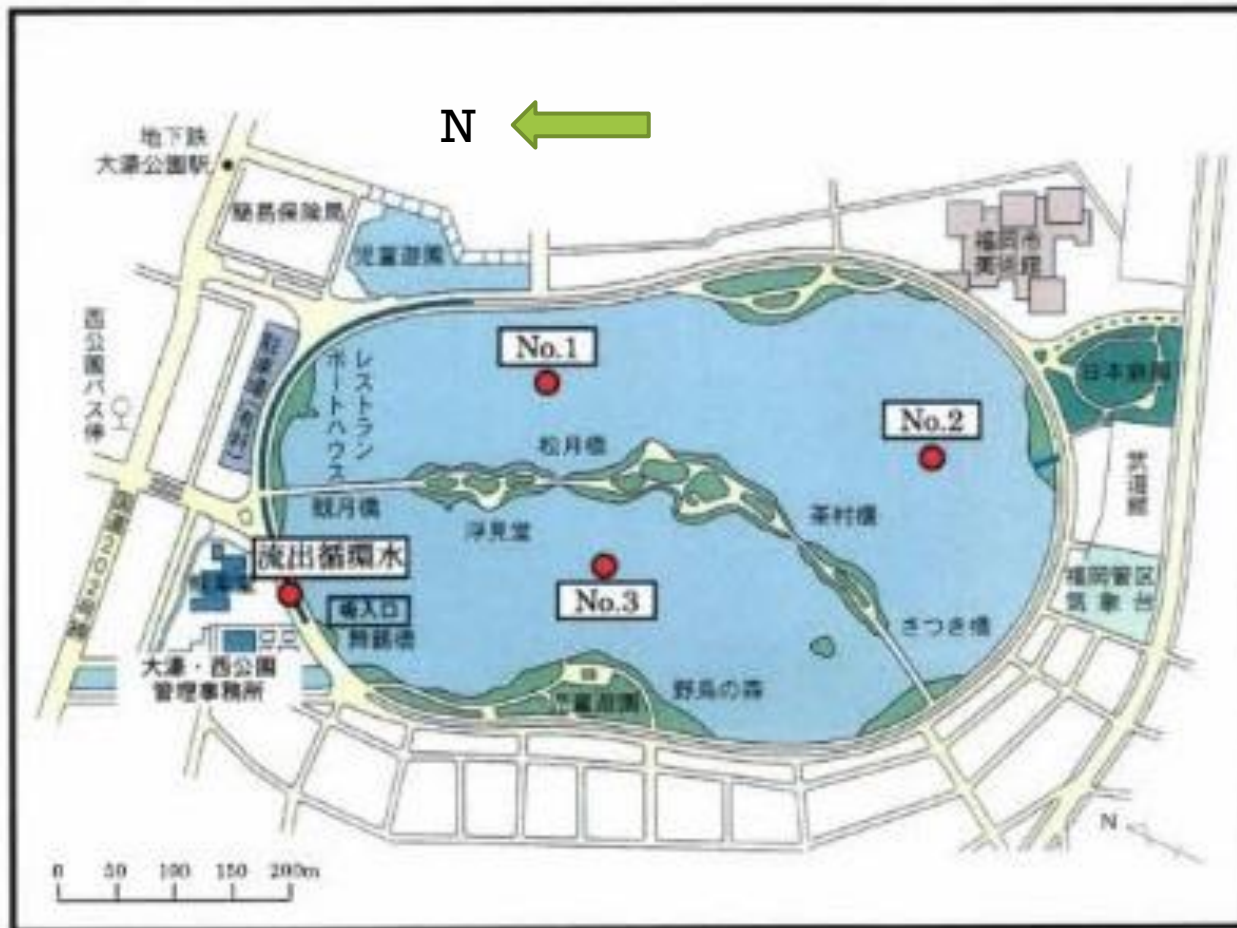
## その後の水質の推移 調査地点

- 調査期間 1990年～2013年
- いくつかの調査項目(実際には多くの項目を調査している)
  - 浮遊物質濃度(SS)
  - 化学的酸素要求量(COD)
  - 全窒素濃度(TN)
  - 全リン濃度(TP)
  - クロロフィル濃度(chl-a)
  - 透視度

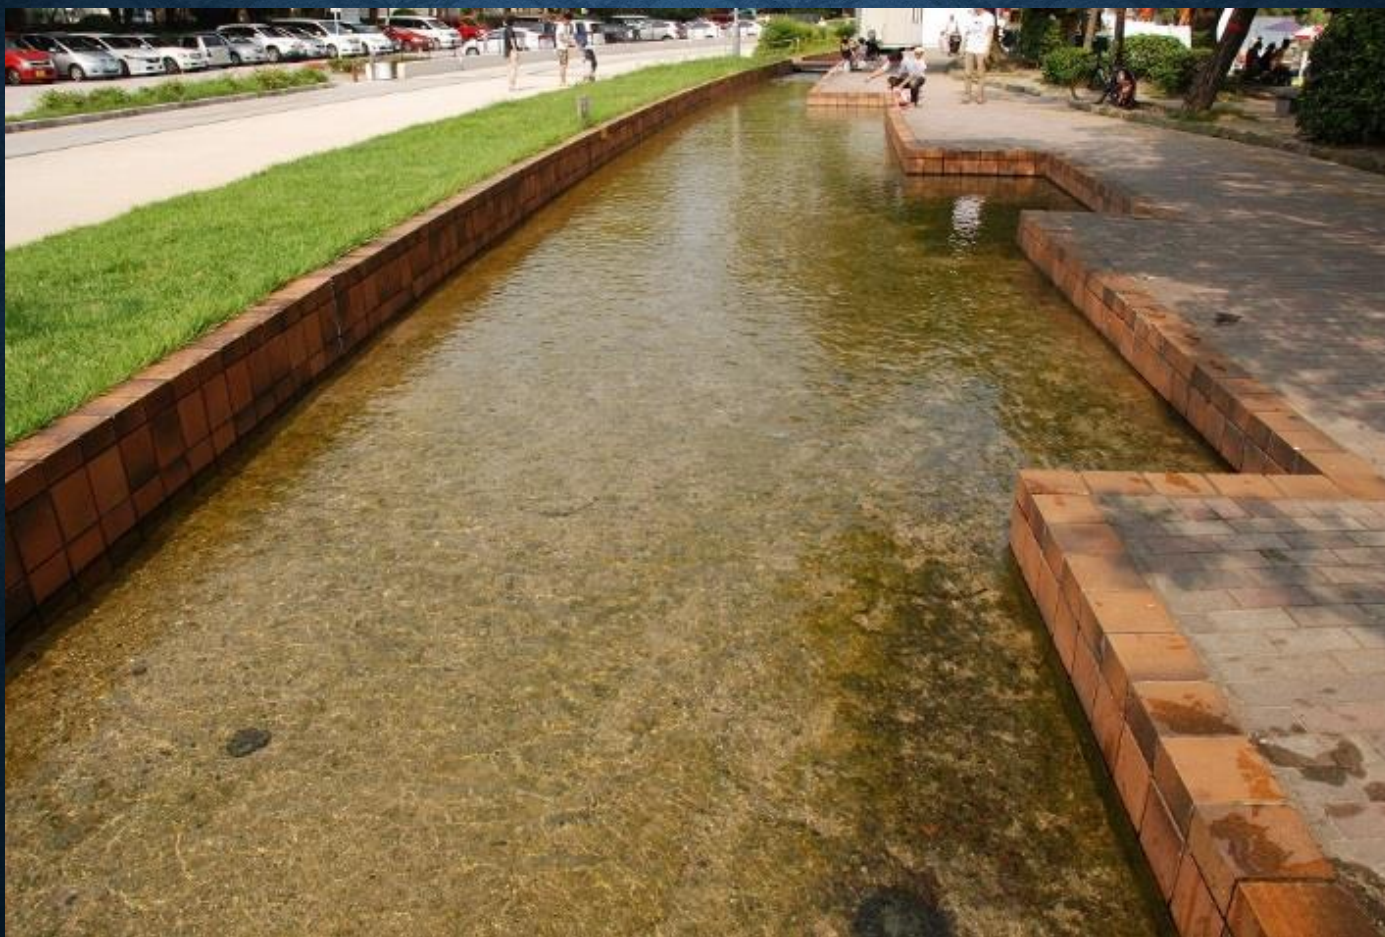
# 処理し、循環している水

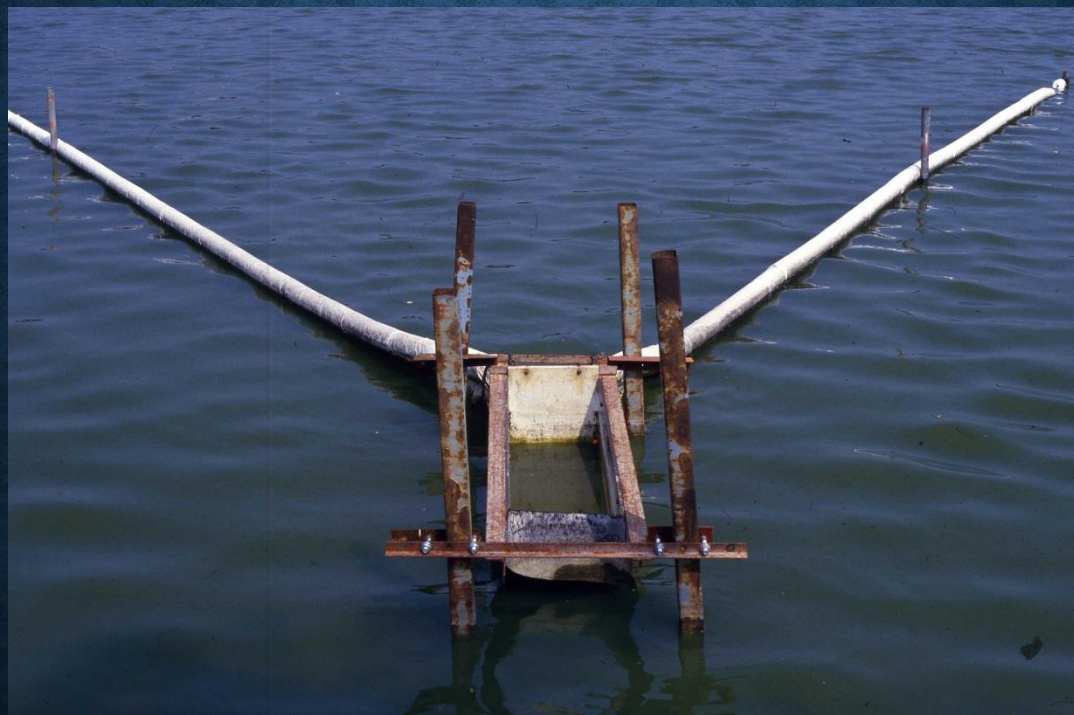
# 藻類回収トラップの実験

- 藻類回収トラップ
- 超低速ろ過法

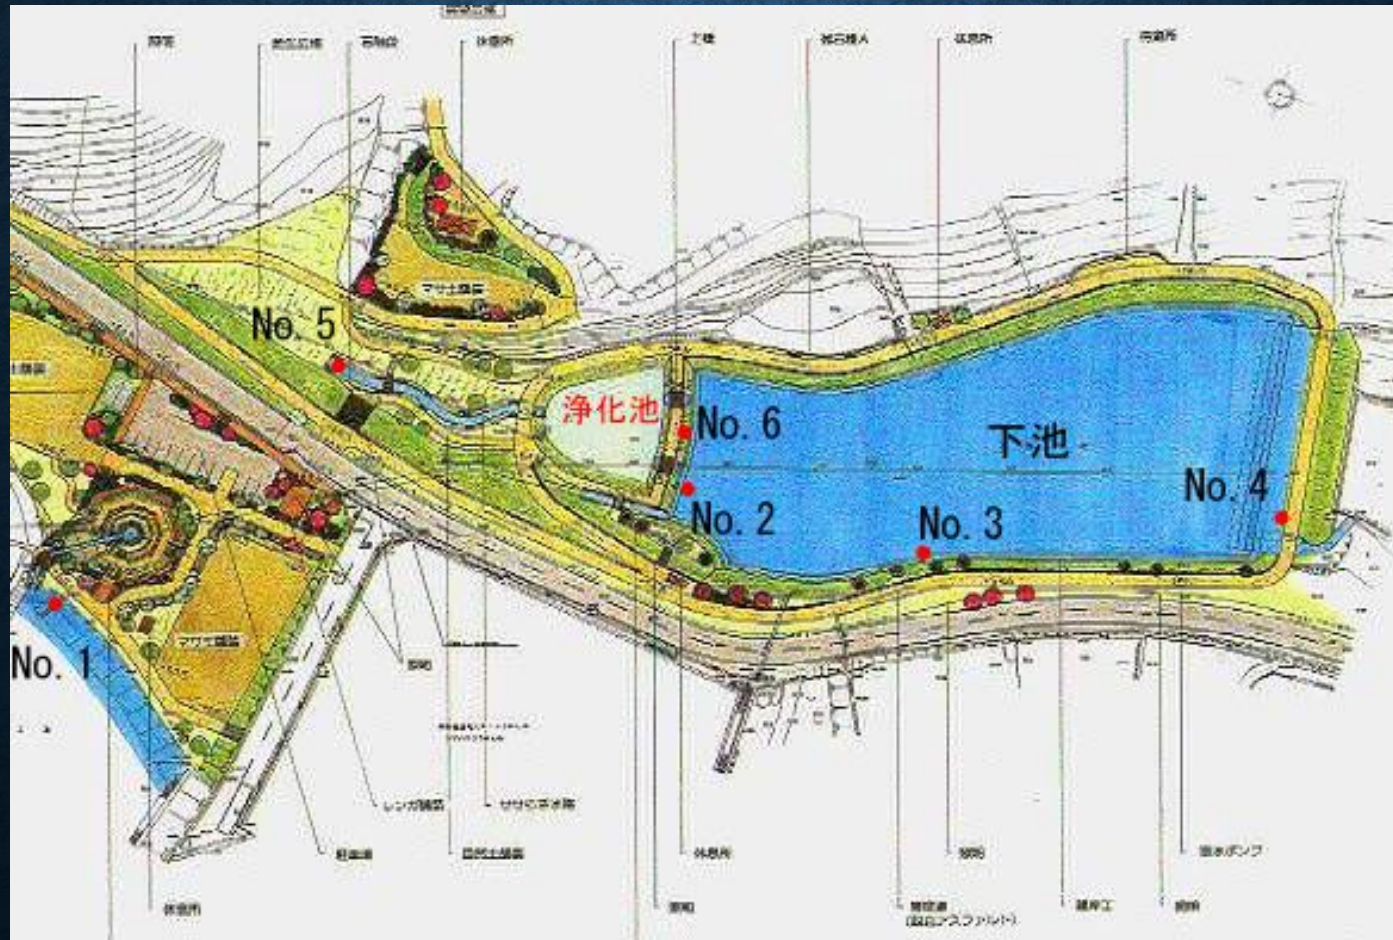
# 嬉野市内のため池での実証実験

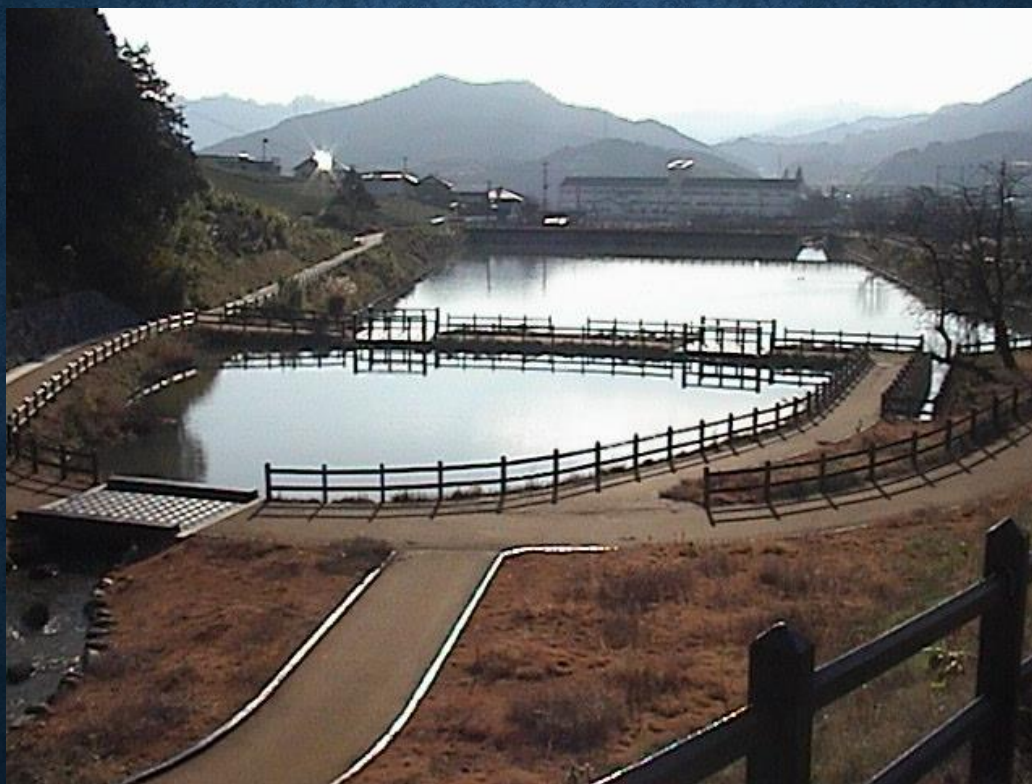
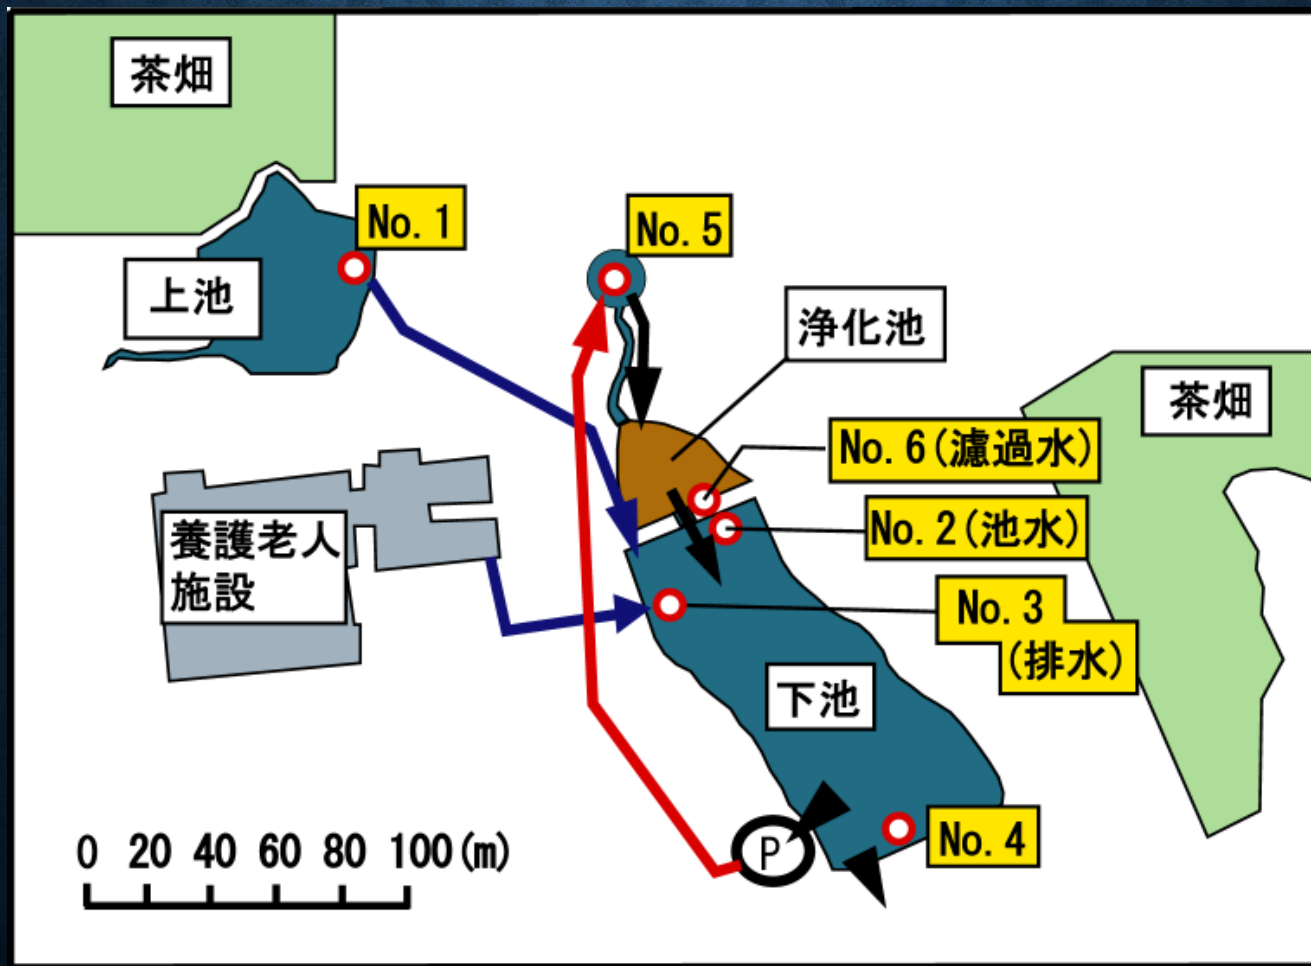
# 嬉野市内のため池での実証実験
